## **"Osobni dosjei" vile Frangeš i vile Peroš prije i nakon potresa 2020. godine u Zagrebu**

Prethodno priopćenje – *Preliminary communication*

### Vila Frangeš

### Vila Peroš kao primjer secesijskog eklekticizma

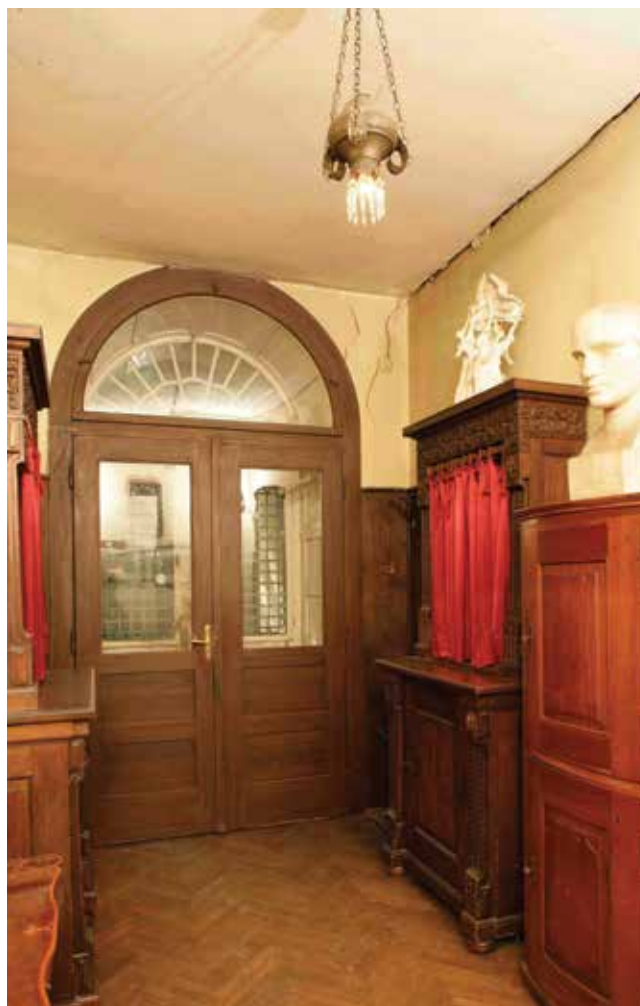
3. Ulazni hodnik vile Frangeš 2005. godine (foto: Goran Vranić, Gradski zavod za zaštitu spomenika kulture i prirode)

*Entrance hall in Villa Frangeš, 2005*

Posebnu pažnju treba posvetiti oštećenjima i pukotinama u ulaznom dijelu, u hodniku kuće, gdje su registrirani najveći pomaci i u sklopu posljednjeg kruga mjerenja.

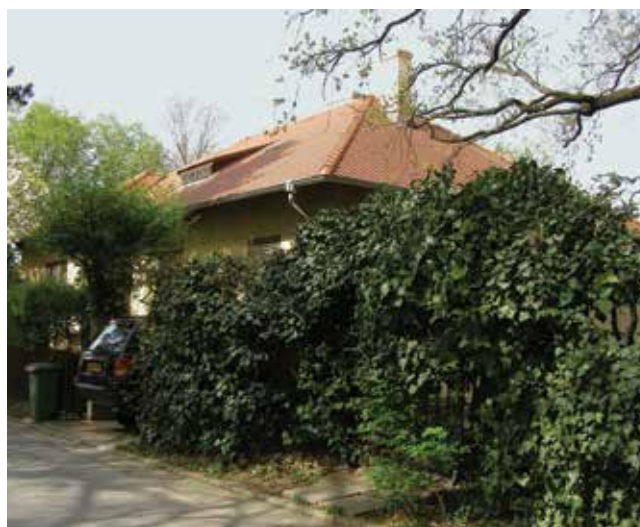
4. Novi krov na vili Frangeš 2012. godine (Gradski zavod za zaštitu spomenika kulture i prirode)

*New roof on Villa Frangeš, 2012*

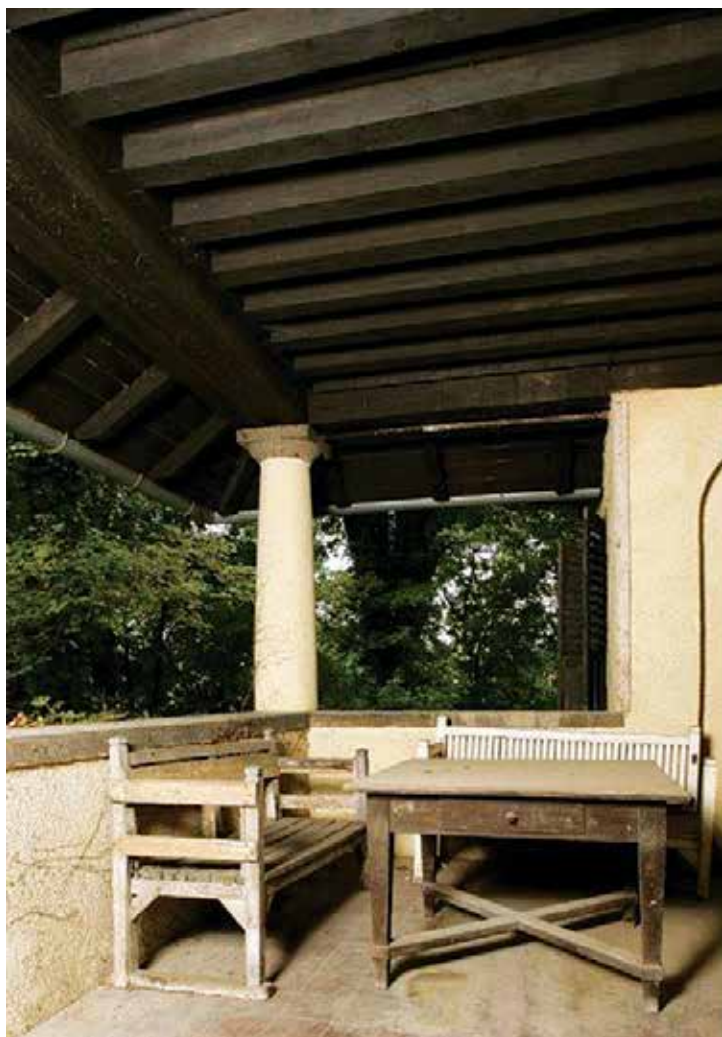
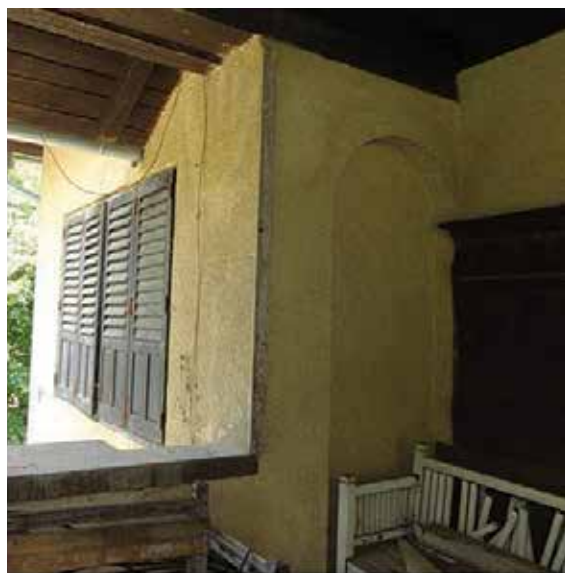
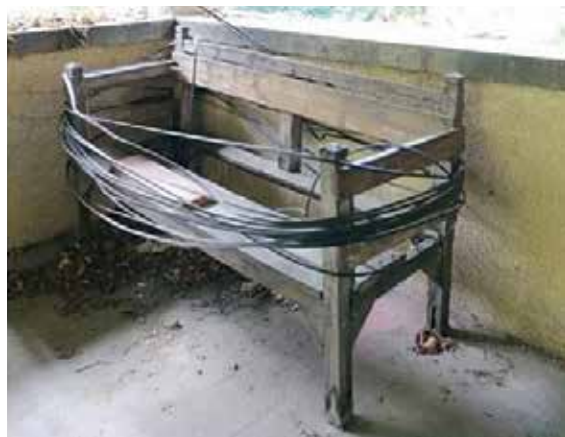
5. Loggia vile Frangeš, lijevo: stanje 2005. godine (foto: Goran Vranić); desno: snimljeno na očevidu 3. lipnja 2020. (Gradski zavod za zaštitu spomenika kulture i prirode)

*Loggia in Villa Frangeš, left: condition in 2005; right: the inspection on June 3, 2020*

Pregled potresom oštećenih objekata u Gradu Zagrebu omogućio je stručnjacima Gradskog zavoda odlazak na očevid i uvid u stanje vile Frangeš, po prvi put sustavno nakon 2005./2006. godine.<sup>34</sup> Cjelokupni ambijent ostavlja dojam napuštenog i zaboravljenog zdanja, u potpuno zaraslom vrtu, oštećene pergole i drugih elemenata vrtne opreme; kao i devastiranoga biljnog fonda. Parcela je izgubila ne samo ljepotu i cjelovitost – svaki trag dugogodišnjeg truda i dugogodišnjeg rasta – nego je i podijeljena žičanom ogradom. Interijer je pun višegodišnje paučine i prašine, neodržavan u elementarnom smislu čistoće i reda; natrulih, razdvojenih prozorskih kapaka. Stanje interijera vile Frangeš zatečeno nakon potresa 2020. godine, pokazuje i sustavnu degradaciju prostora unatrag više od desetljeća.<sup>35</sup> Inventar je zapakiran u sanducima koji su ga sačuvali od većih oštećenja pri potresu. Čekaju obnovu kuće i njezinu muzealizaciju. U donjem dijelu parcele, prema Nazorovoj ulici, suvlasnici su

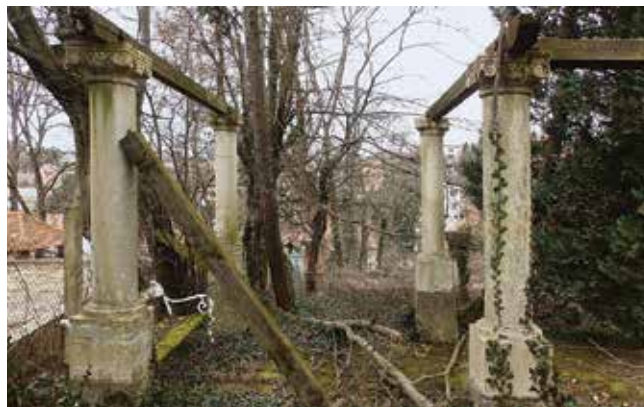
7. Pergola 2015. godine, detalj (foto: Silvije Novak, Gradski zavod za zaštitu spomenika kulture i prirode)

*Pergola in 2015, detail*

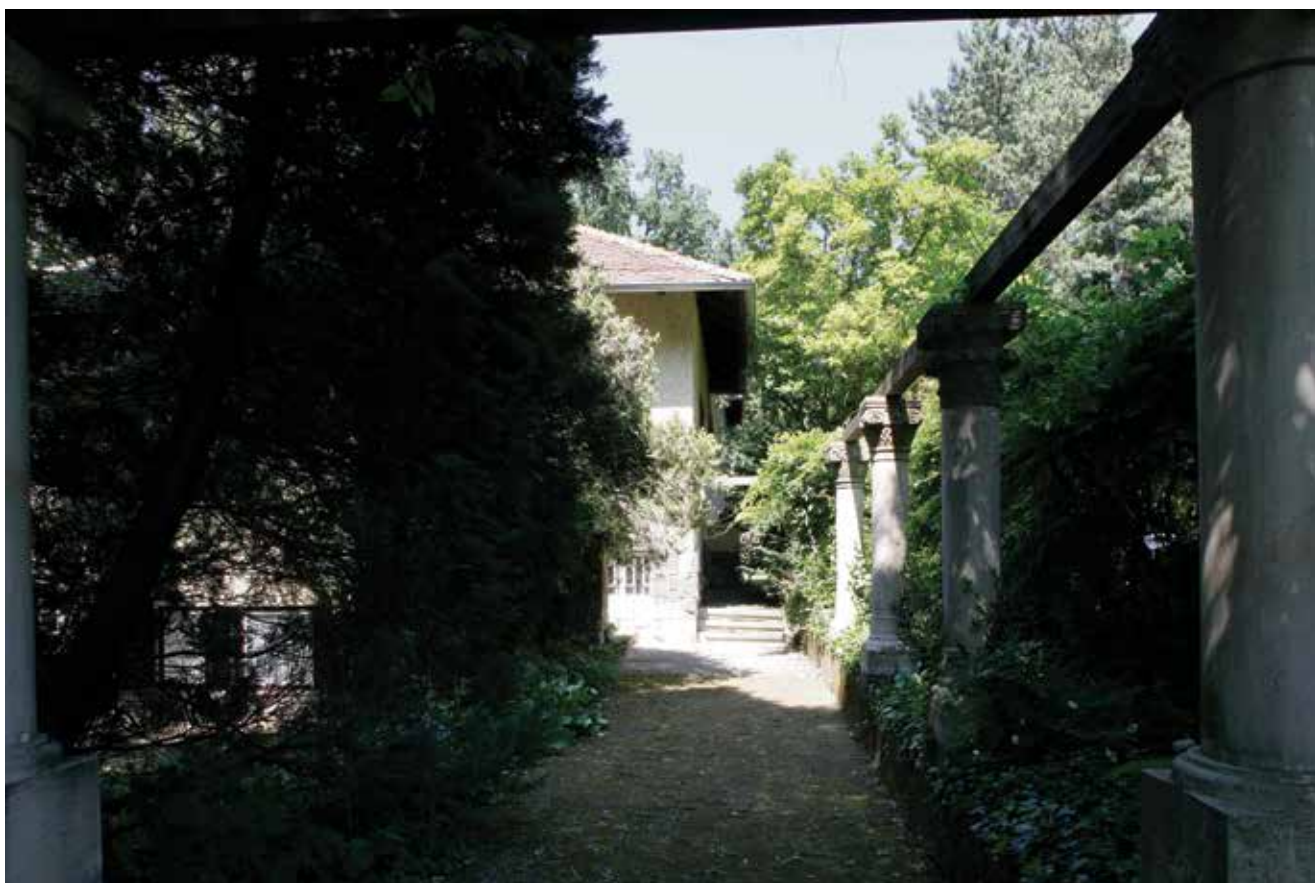
8. Pergola 2005. godine (foto: Goran Vranić, Gradski zavod za zaštitu spomenika kulture i prirode)

*Pergola in 2005*

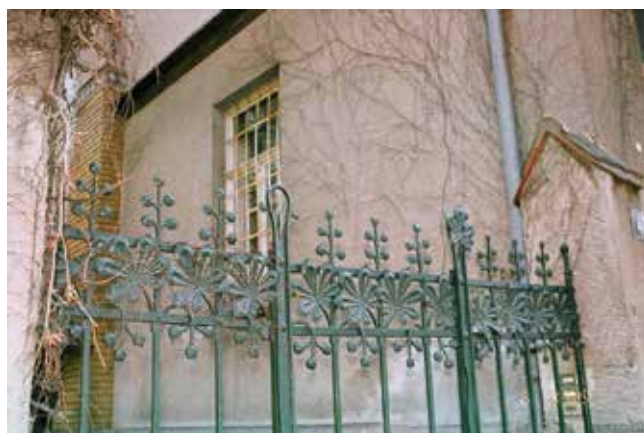
14. Vila Peroš, detalj uličnog pročelja i ograde 2005. godine (Gradski zavod za zaštitu spomenika kulture i prirode)

*Villa Peroš, detail of the street façade and the fence in 2005*

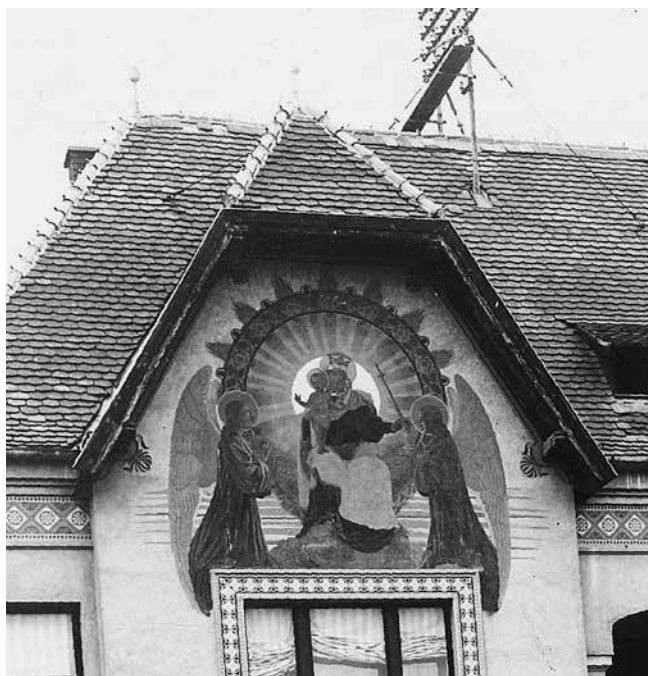
15. Oslík na uličnom pročelju vile Peroš 1939. godine (foto: Firšt, Državni arhiv u Zagrebu)

*Painted street façade of Villa Peroš, 1939*

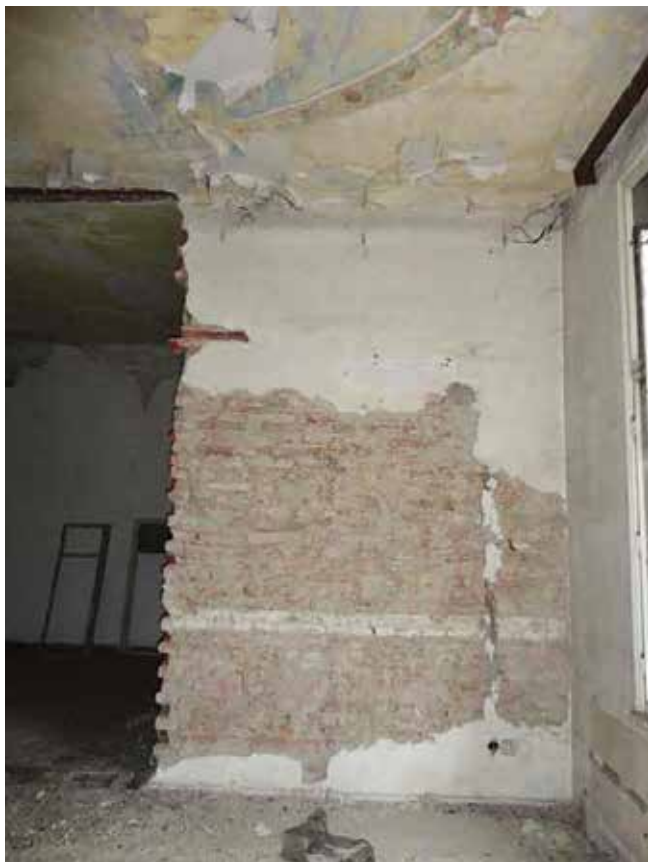
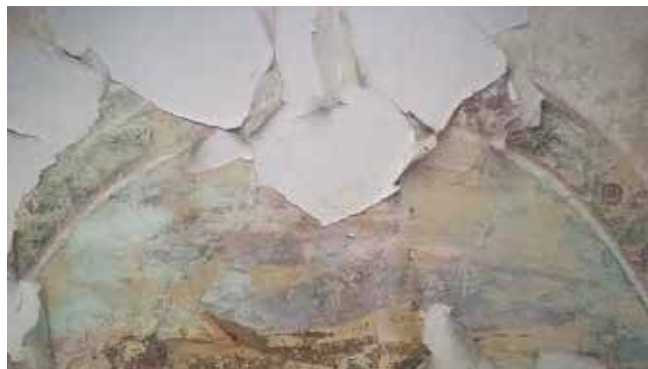
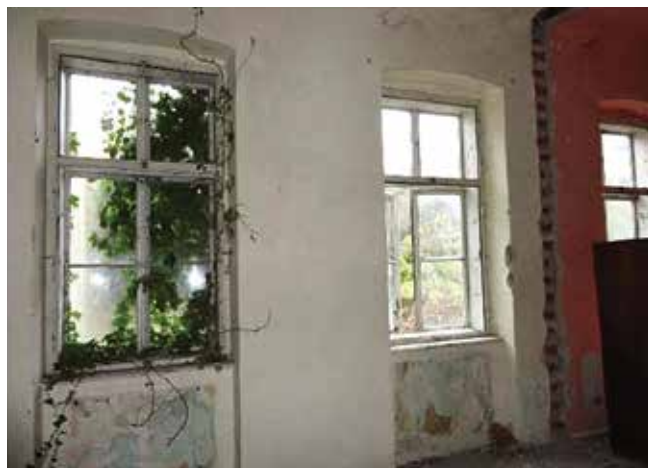
16. Vila Peroš, oštećenja oslika i devastacije u stanu, snimljeno na očevidu u prosincu 2019. godine (Gradski zavod za zaštitu spomenika kulture i prirode)

*Villa Peroš, damaged façade and devastation in the apartment, photograph taken during an inspection in December 2019*

Vila na Ribnjaku 46 preživjela je svojih prvih stotinu godina gotovo u izvornom stanju,<sup>70</sup> sve do unatrag desetak godina u kojima je višekratno mijenjala vlasnike; s njima su se mijenjali i planovi njenog korištenja. Tako su za određene zahvate rekonstrukcije i dogradnje ishoda i potrebna odobrenja. Započeti radovi rekonstrukcije nisu dovršeni; u tom stanju, s djelomično uklonjenim nekonstruktivnim dijelovima, neodržavana i napuštena, dočekala je potres 22. ožujka 2020. godine. Građevina je doživjela tek manja

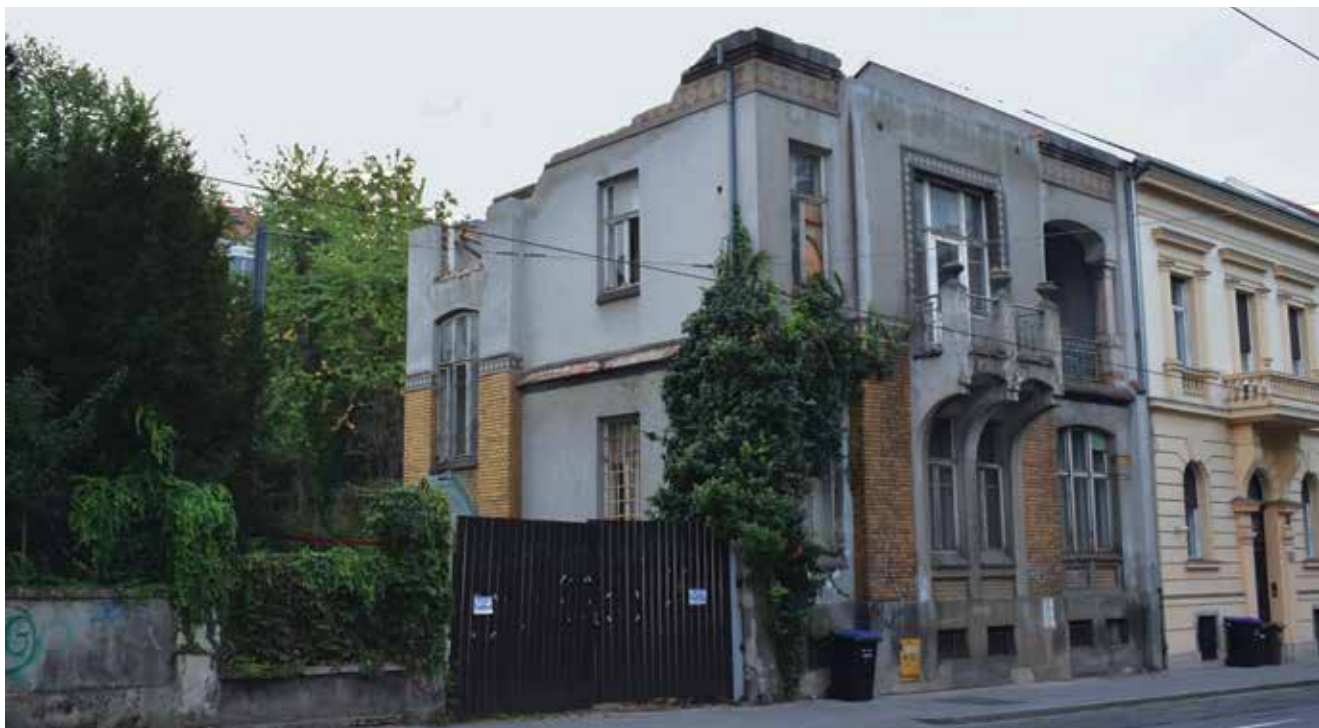
17. Vila Peroš, stanje nakon djelomičnog uklanjanja, rujan 2020. (Gradski zavod za zaštitu spomenika kulture i prirode)

*Villa Peroš, condition after the partial demolition, September 2020*
